**Акт проверки комиссией общественного родительского контроля капитального
ремонта в образовательном учреждении:
МБОУ г. Иркутск СОШ №31 мкр. Зелёный, д.46**

Время проверки: 12 октября 2023г. с 10 30 по 14 00

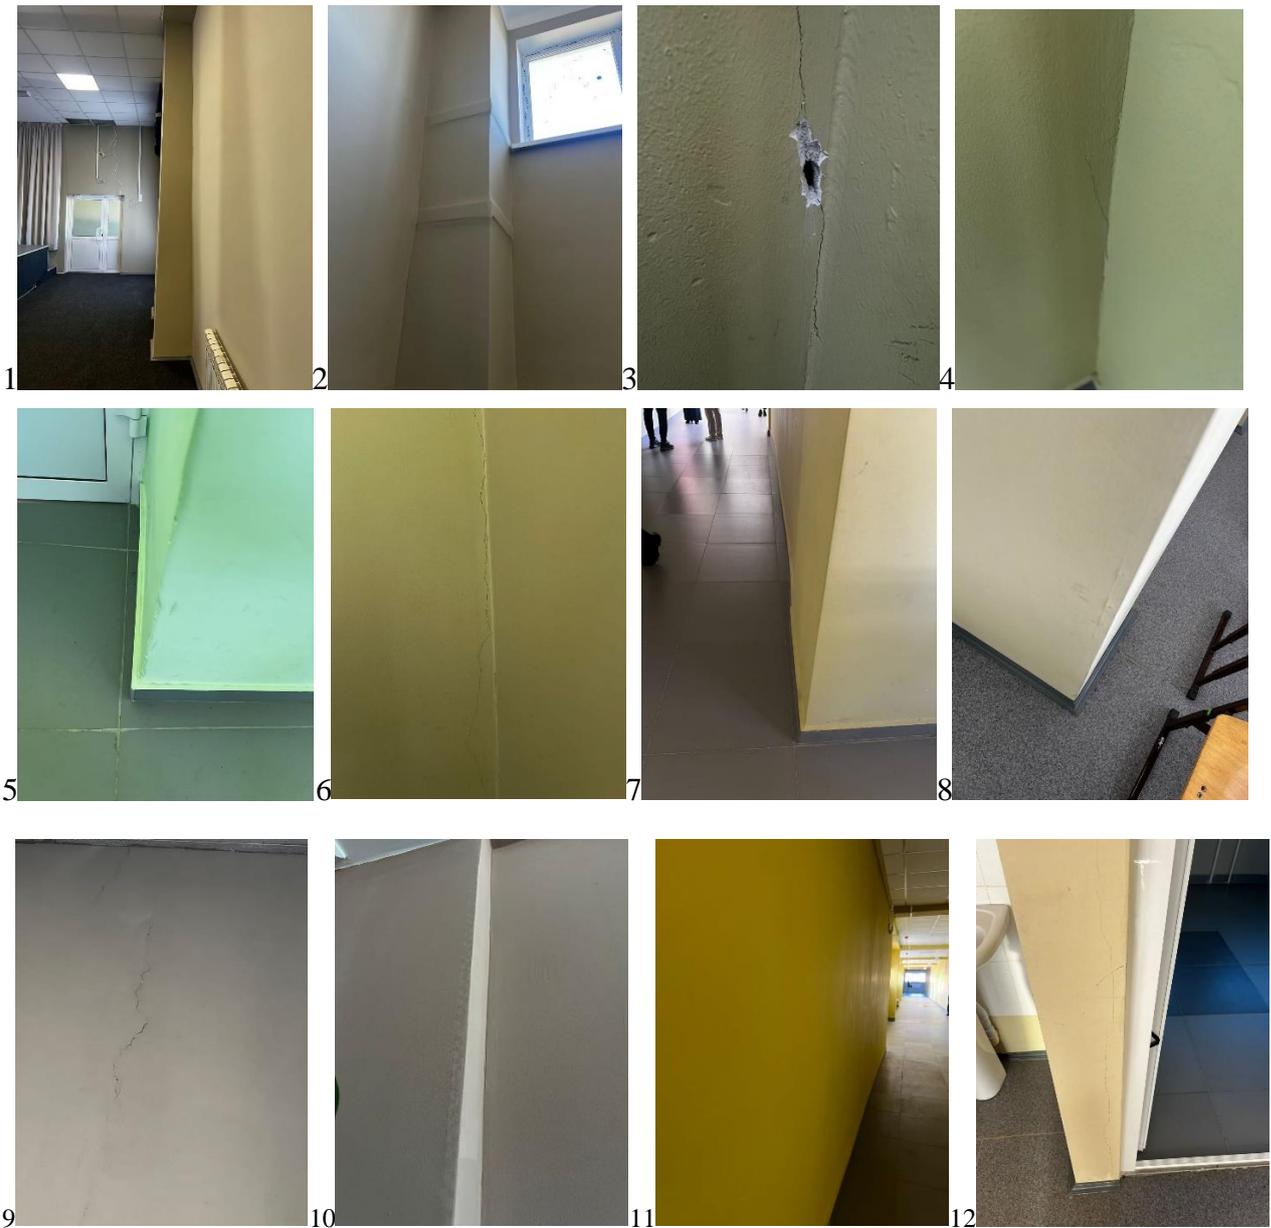
По всей высоте колон в продольном и поперечном направлении отсутствуют ровность ширины, по вертикали имеются значительные отклонения местами до 5 см на высоту 3 м, в местах стыках колонн и стен уже видны трещины, отсутствуют серпянка, заштукатурным слоем между стеной и колонной воздушное пространство (желательно было запенить во избежание трещин). Сколы углов из за неправильно установленных местами защитных уголков, местами уголки вовсе отсутствуют.

В местах установки дверей не везде сделаны укрепления пустотелых стен, в результате чего образовались трещины (рис.)

Кривизна колонн и стен, трещины, отсутствие серпянки и основания за штукатуркой, криво установленные (или их отсутствие) уголки, не усиленная перегородка(рис8)

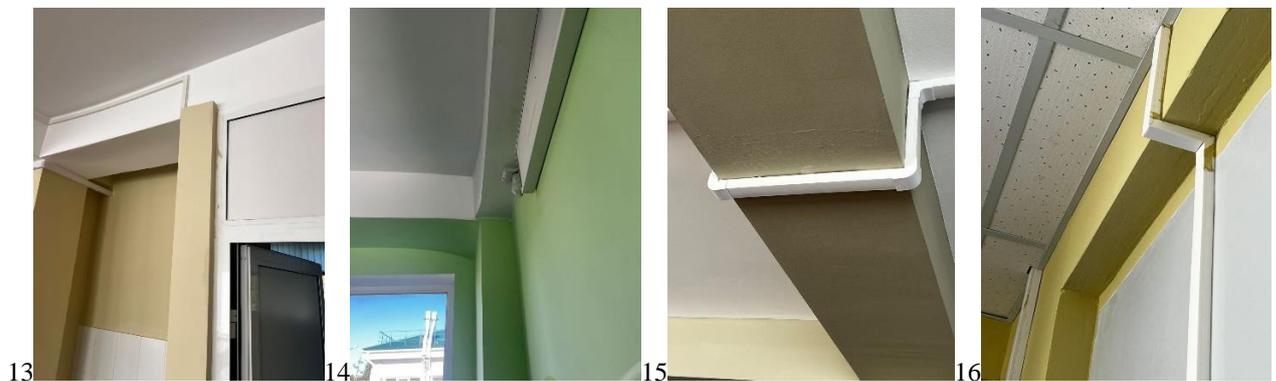
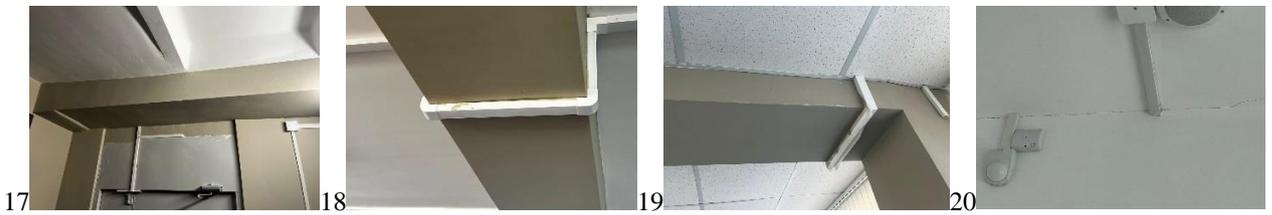
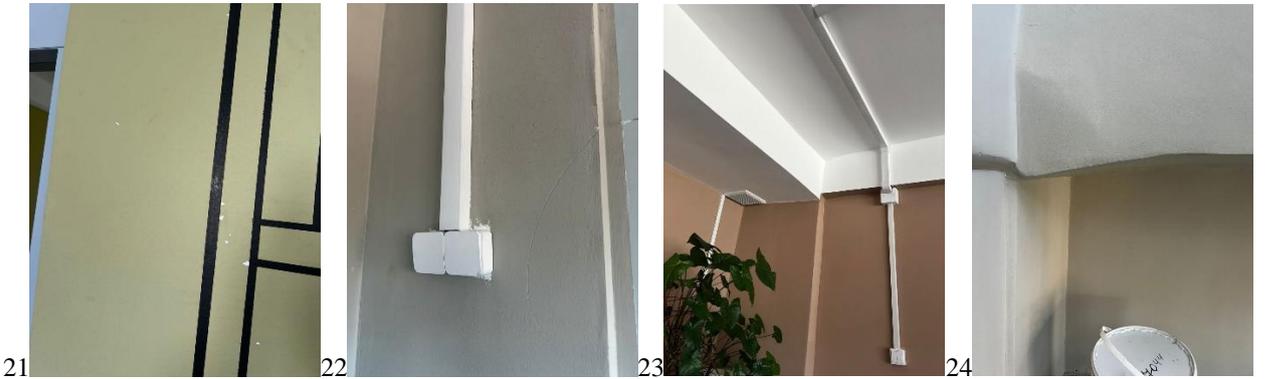
Балки и потолки

Балки в рамках одного пролета имеют разную высоту и ширину, плоскость местами имеет загибы, в узлах стыков с колоннами имеются выступы различных форм и размеров, выравнивающие уголки не установлены. Окрашены простой краской для стен и потолков, не имеющих моющих качеств. Кривизна потолков и отсутствие их выравнивания особенно заметны в сопряжениях с балками. Установлены на большей части потолков плиты «Армстронг» не везде выведены в один горизонт, имеются видимые отклонения.

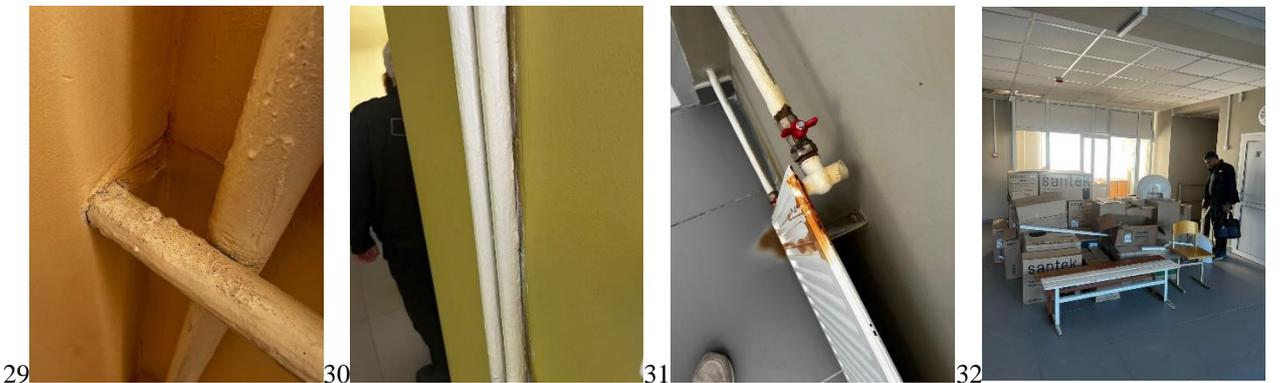
Трубы отопления, проходящие по стенам покрашены масляной краской без должной обработки, под слоем краски видны следы наплывов старой краски, ржавчины, шпаклевки на трубах и прочих неровностей.

Радиаторы отопления местами закреплены с уклоном по горизонтали более 5 см из за кривизны подходящих к ним труб отопления. В результате этого наблюдается неправильная и кривая установка запорной арматуры приводившей в дальнейшем к постоянным подтекам. Не везде отрегулированы спускные клапаны «маевского» для предотвращения подтопления стен при спуске воздуха.

Качество Покрашенных батарей, состояние запорной арматуры батарей, складирование в фойе школы

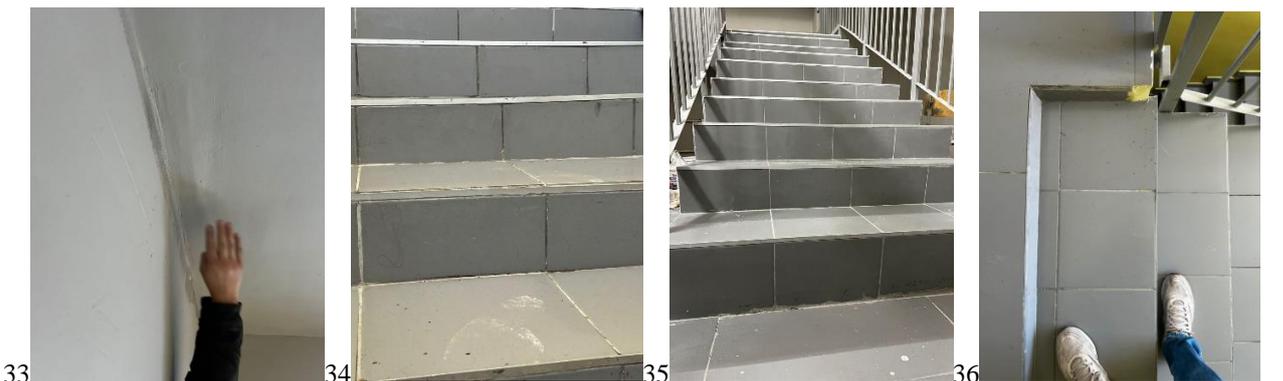
Лестничные ступеньки имеют разную ширину и разную высоту в рамках одного марша, что недопустимо по действующим нормам. Окраска боковых поверхностей местами сделана в один слой (видны проблески и наплывы в местах креплений ограждений)

Кривизна и разность высот лестничных ступенек, шероховатость краски

- Полностью привести в соответствие лестничные марши и площадки
- Проверка применяемых красок согласно утвержденных со сметой (почему не влагостойкая)
- Проверка применения деревянных плинтусов вместо пластиковых
- Проверка отсутствия в сметной документации защитных уголков и малярных сеток (серпянка)
- Проверка применения в сметах расценки по выравниванию оснований в плане соответствия толщины выравнивающих слоев по стенам, потолкам, балкам и колоннам
- При соответствии выполненных подрядчиком некачественных работ со сметой (ошибка сметы) необходимо понять почему не подано подрядчиком письмо об увеличении стоимость работ для качественного их выполнения в рамках законодательства РФ.

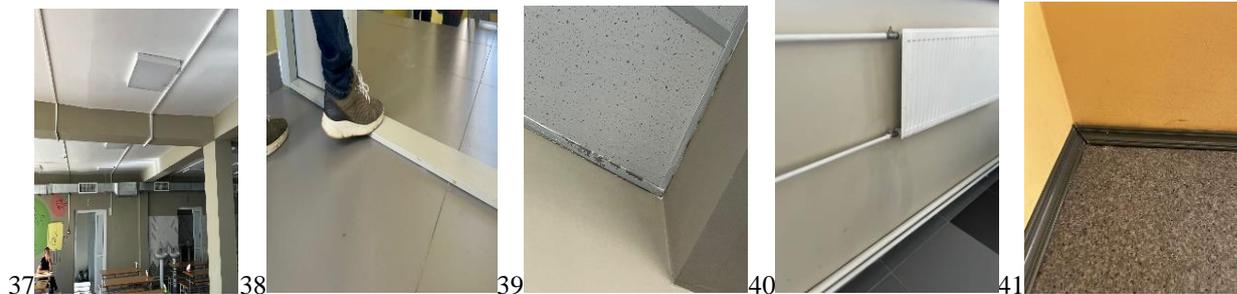
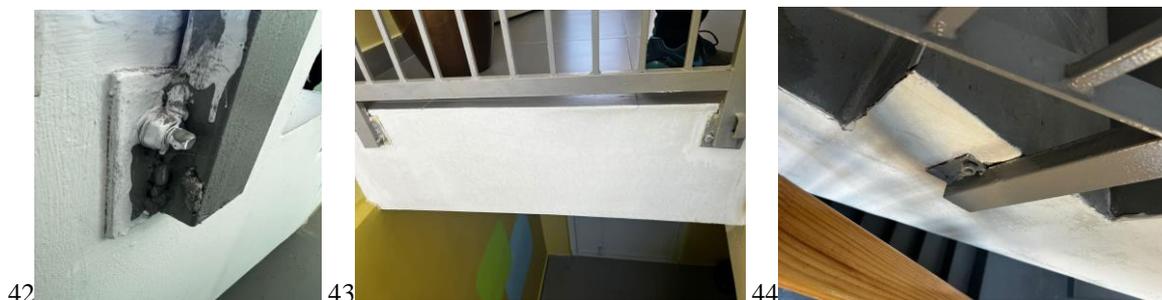
Выполнены плиточные из керамогранита. Горизонт основания не везде ровный, имеются большие отклонения. К самой укладке плит и затирке швов претензий нет. Плинтуса установлены деревянные, шаг крепления саморезов большой, местами есть отрыв от стены, также отсутствует ровность крепления в виду кривых стен и полов.

Из за неровности полов некоторые дверные пороги каркаса металлических дверей не плотно прилегают к поверхности пола и при наступлении проседают издавая характерный звук(металлический стук).

Порог двери продавливается ногой, отошедшие плинтуса
